緊急事故應變處理

交通部公路總局 DIRECTORATE GENERAL
OF HIGHWAYS, MOTC

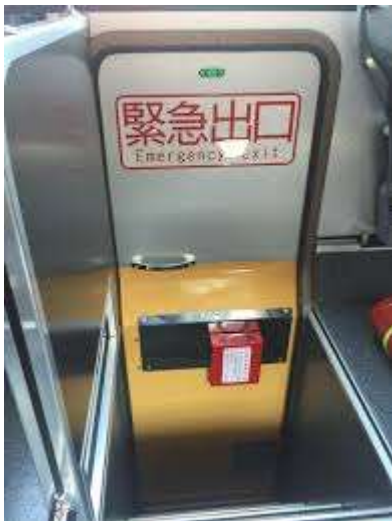
安全門

依安全門標示及操作方法開啟

安全門：打開護蓋，將拉把往左推之後，即可推開安全門。

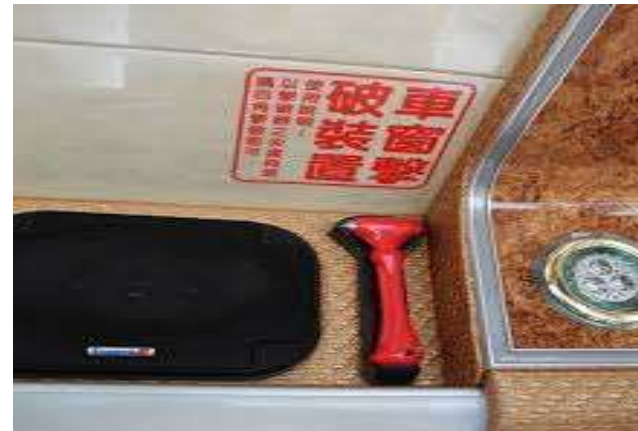
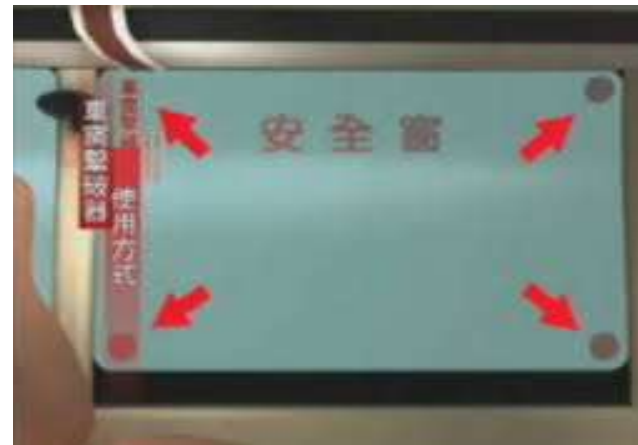
- 1.每車至少**3具**。
- 2.除**駕駛人附近1具**外，車輛**前半段及後半段**各應至少**1具**，**車身兩側**各應至少**1具**(前左、後右或前右、後左)。
- 3.取下車窗擊破器擊破車窗玻璃**4個角落**即可有效擊破。

車窗擊破器：將擊破器朝向車窗四個角落敲擊即可打破車窗逃生。

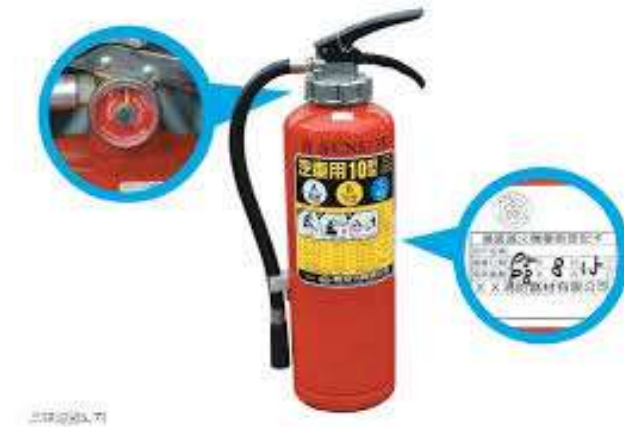
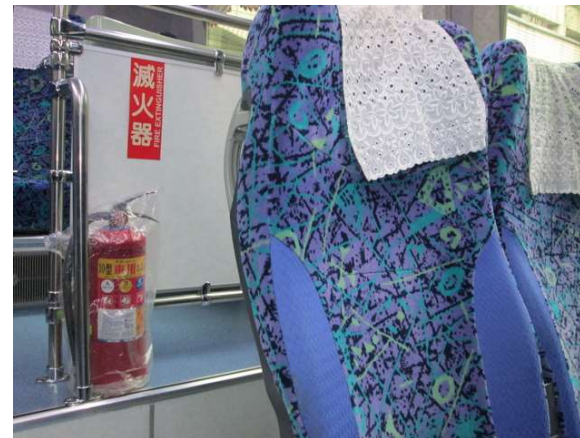
- 1.每車至少**2具**
- 2.1具放置於**駕駛人附近**，1具放置於**車身中段**取用方便之處所(安全門或車後門附近)。
- 3.壓力表指針應在**壓力表有效範圍**。
- 4.需在**有效期限**內。
- 5.應**固定妥善**以防止車輛行駛中產生震動、滾動、衝擊等情形。

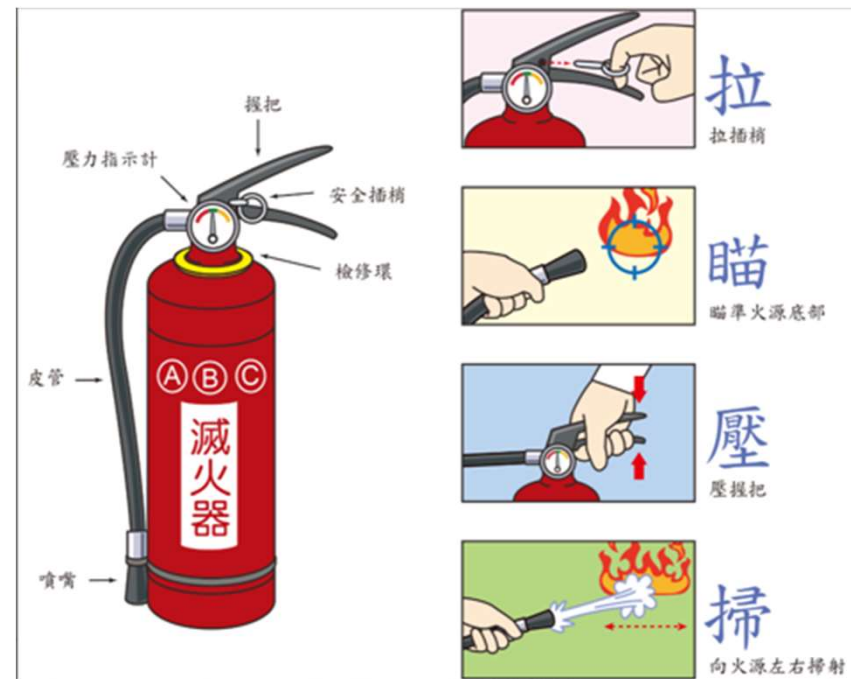
拉：拉開插銷。

瞄：瞄準火源底部。

壓：壓握把。

掃：左右移動掃射火源底部。

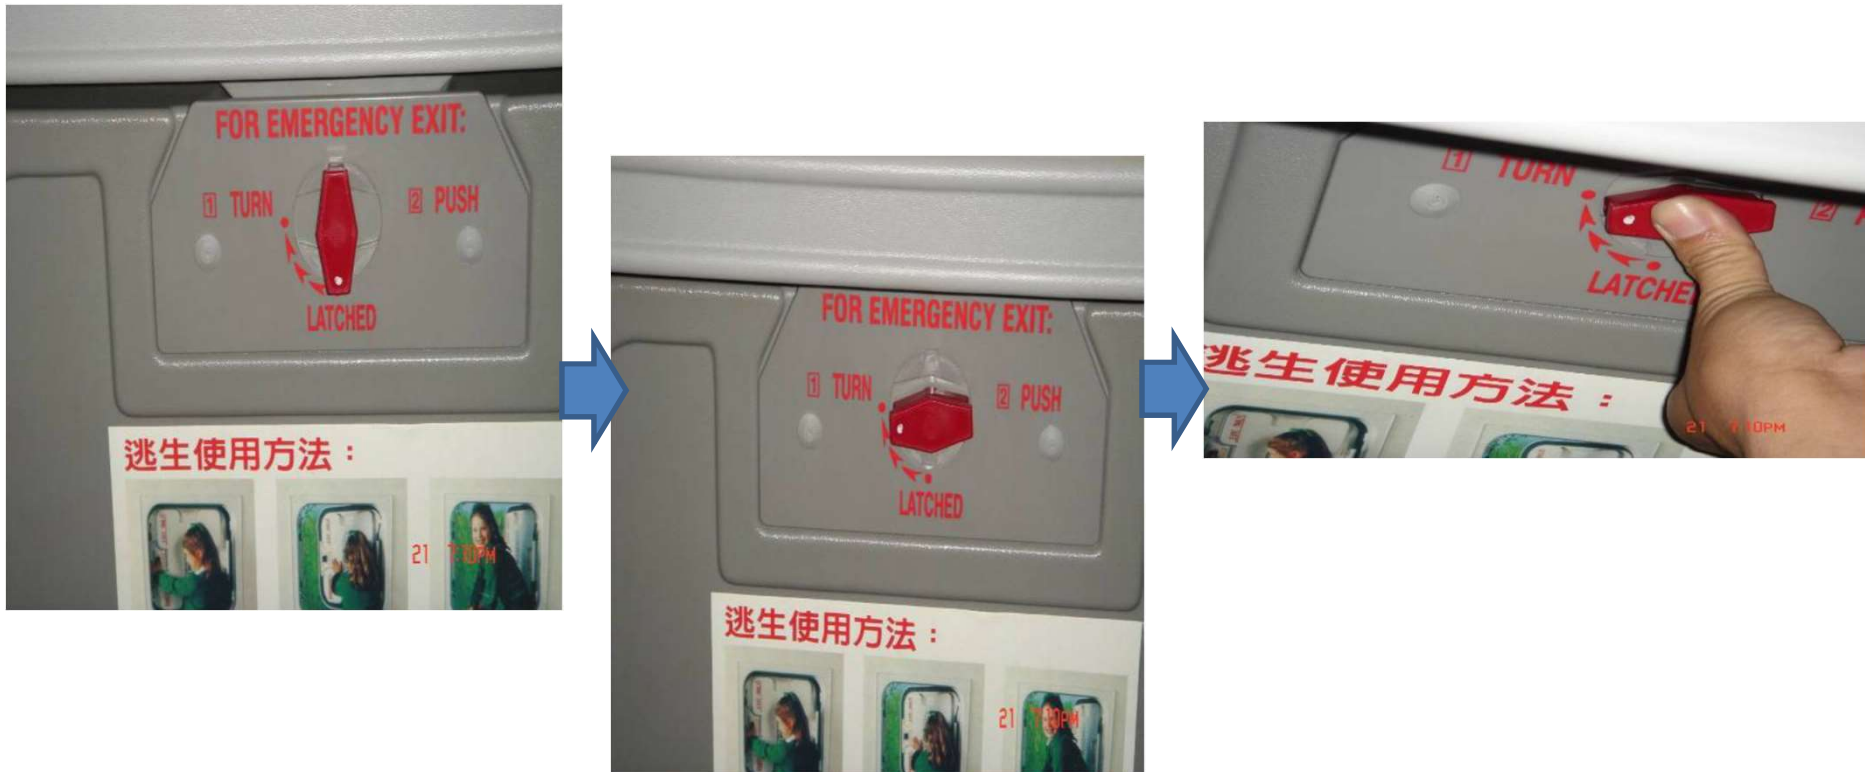
車頂逃生孔：將紅色旋鈕往左旋轉至底後，用力按下紅色旋鈕，並連同車頂逃生孔蓋往上推即可推開車頂逃生孔。

車頂逃生孔乃是使用於客車落水時逃生用，因此，若是客車並未落水或翻覆，應選擇其他逃生設施較佳。

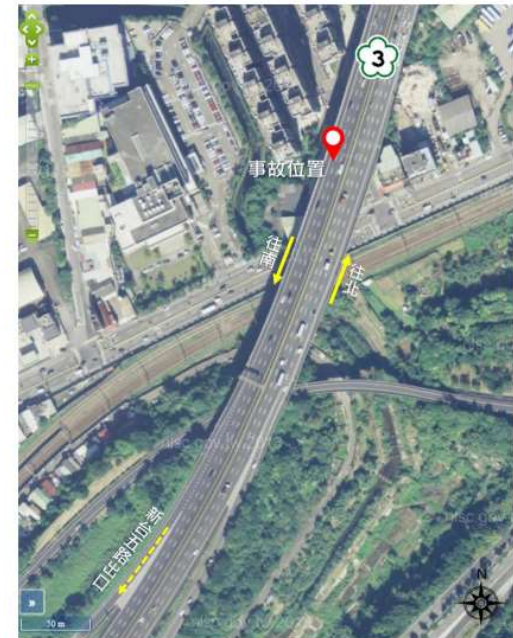
事故位置示意圖

某甲類營業遊覽大客車，執行一日遊之遊覽車客運業務時，於國道3號南向12.2公里處追撞前方同車道同向一輛客運公車，致客運公車往前推撞一輛自用小客車，再往前推撞一輛自用小貨車，事故造成隨團服務人員1人死亡，乘客共19人受傷，以及2輛營業大客車、1輛自用小客車及1輛自用小貨車受損。

事故駕駛員於事故前可能因使用手機而未注意車前狀況，因煞車不及而突然左切撞擊前方客運公車。

- 駕駛員於車輛行進中不得使用手持行動電話或其它相類功能裝置。
- 所有大客車乘員(包含司機、導遊或隨團服務人員、乘客)於行車時，均應繫妥安全帶之安全意識。
- 駕駛員於事故後應確認所有乘客之狀態，以及引導、疏散乘客至安全區域待援。
- 對常見事故情境之適當事故處理程序與注意事項，納入行車安全教育訓練。

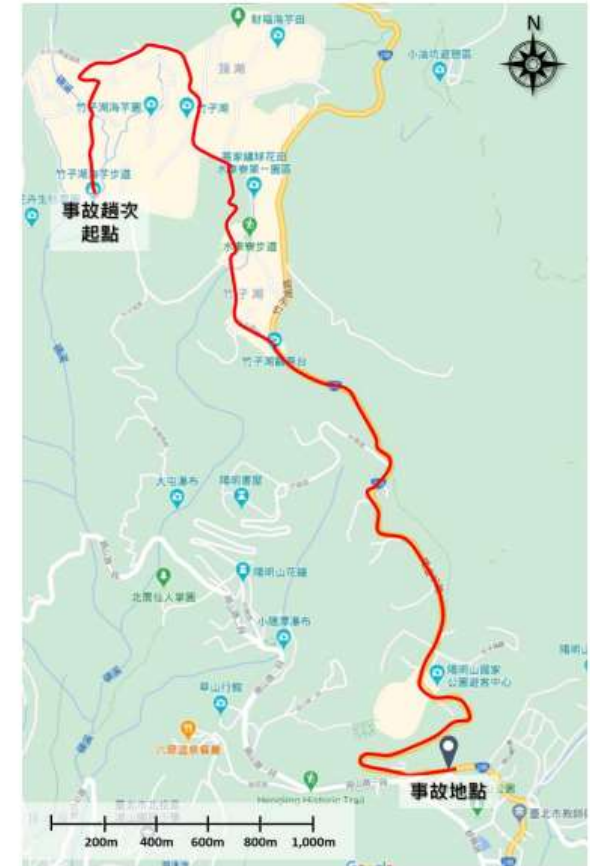
事故位置示意圖

此為某乙類營業遊覽大客車於陽明山湖山路一段與勝利街口（下山方向）追撞一輛客運公車之重大公路事故。2車共計24人受傷送醫，遊覽車駕駛及乘客共22人輕傷，客運乘客2人輕傷。

事故駕駛員在大客車長下坡檔位與煞車操作之實際經驗不足，且不了解事故車輛煞車系統作動與警示原理，於事故路段長下坡期間未改以低速檔輔以減速，並因持續使用腳煞車使事故車輛空氣煞車系統之空氣壓力消耗速度大於回補速度而產生氣壓過低之狀況，且在煞車系統低壓警告出現後仍持續開車，終致失去氣壓煞車效能而追撞前方客運車輛。

以實車操作方式強化對大客車煞車系統作動與警示原理之相關知識及長下坡檔位與煞車操作之實務操作經驗。

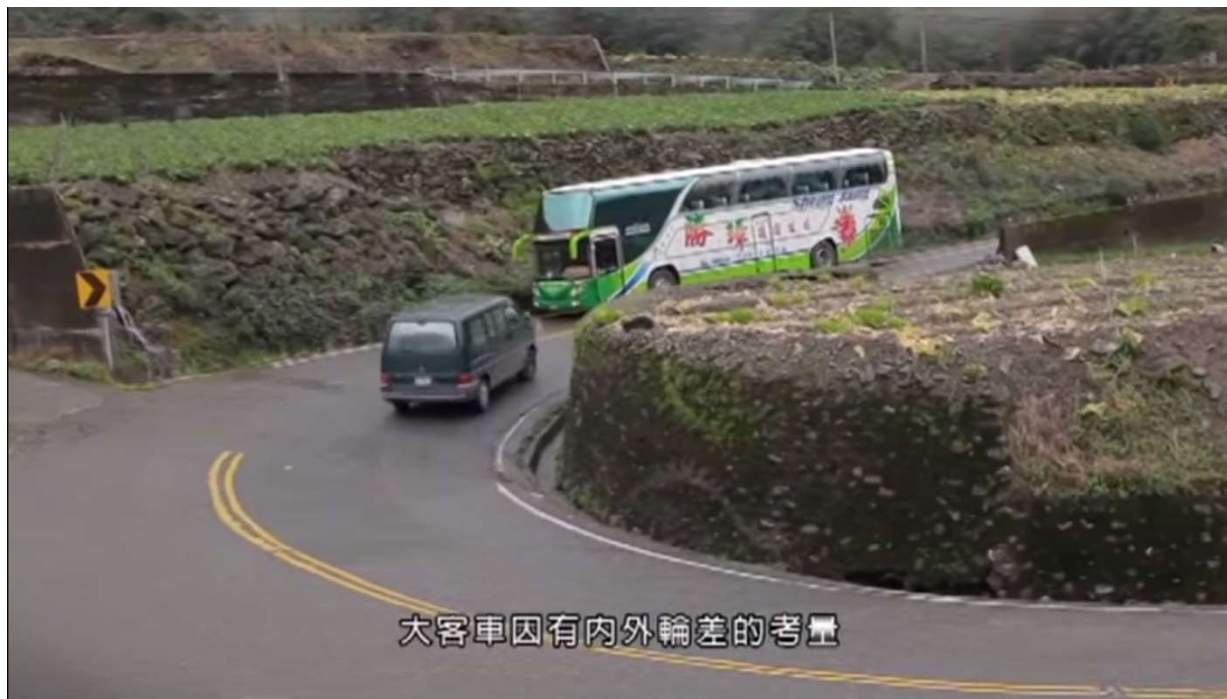
- 大型車內輪差大，轉彎時應待對向來車駛過，再進入車道。

大客車因有內外輪差的考量

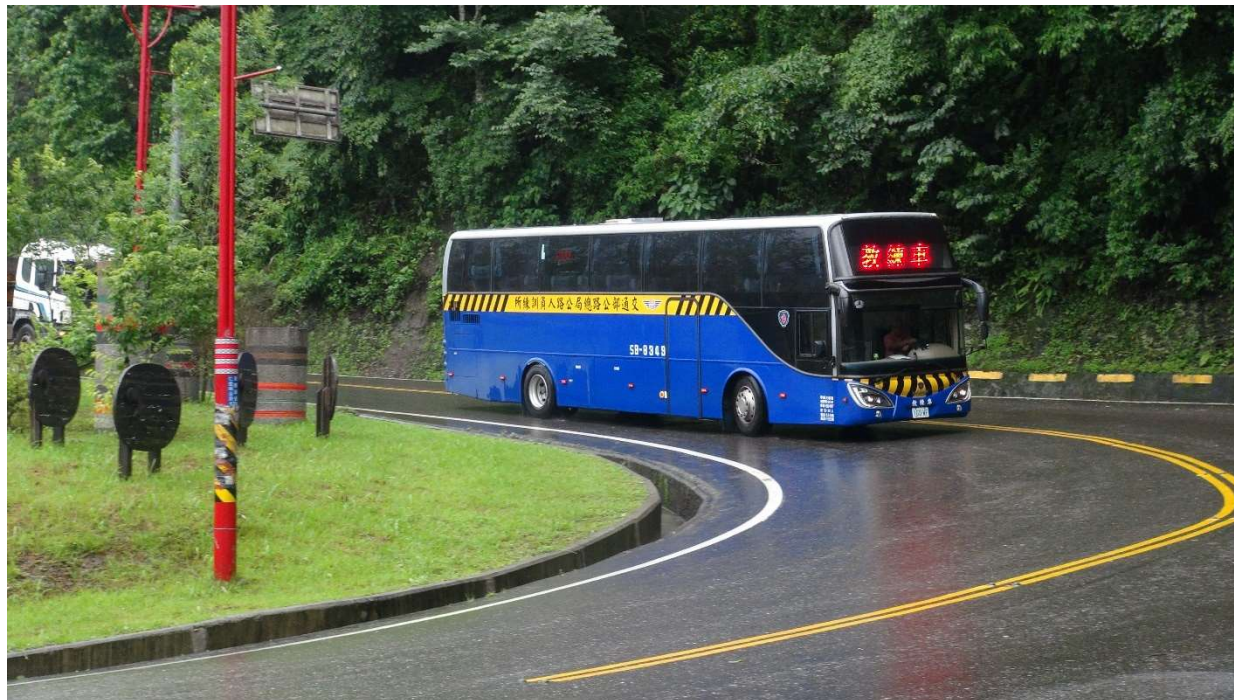
- 大型車匯入彎道時，雖輪胎未超越車道，但前、後懸易超出車道，**應先禮讓已轉彎之車輛**。

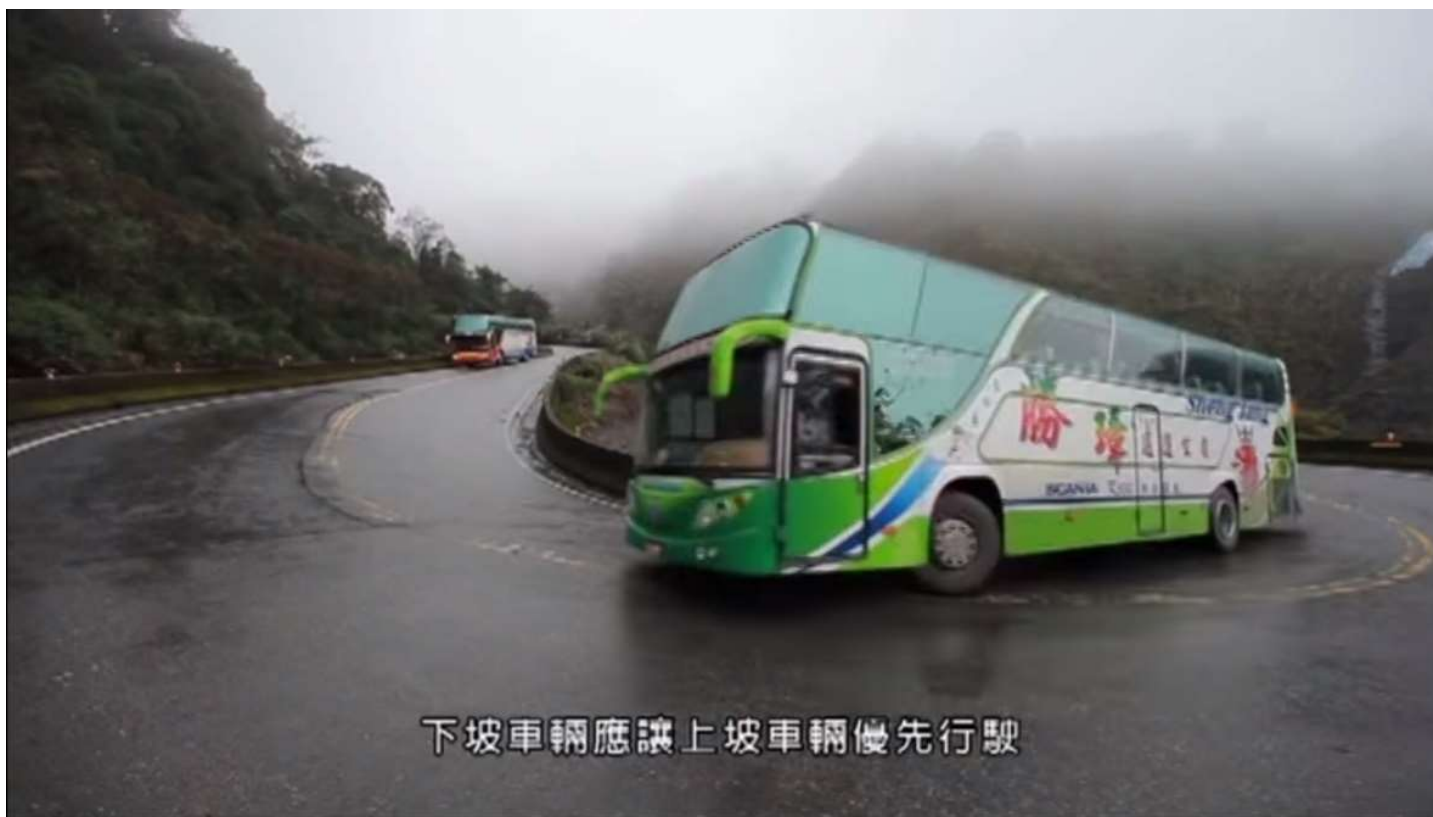
- 上下坡會車時，**下坡車應禮讓上坡車**。

下坡車輛應讓上坡車輛優先行駛

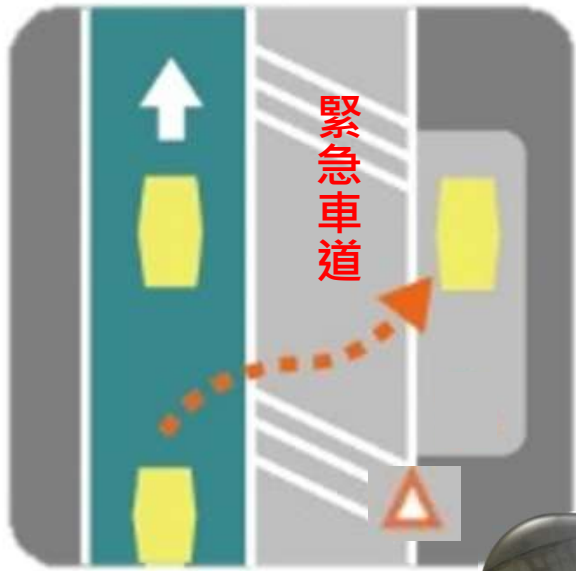
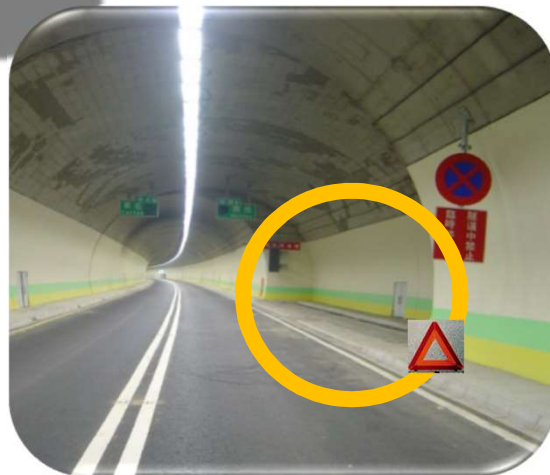
緊急停車彎
(蘇花改)

緊急停車彎
(八卦山/雪隧)

- ✓ 於車道上時，先行設置三角故障標誌並啟亮警示燈。
- ✓ 迅速蒐證完畢後，**停靠於緊急停車彎、啟亮警示燈，並於入口處維修步道上放置三角故障標誌。**
- ✓ 若車輛無法駛離車道時，於**車後100公尺**處設置三角故障標誌並啟亮警示燈。
- ✓ 迅速利用緊急電話**向控制中心求援**
- ✓ 人員須退至車道外之維修步道，或其他安全處所(如電話亭、緊急停車彎)，以免發生二次事故。
- ✓ **大客車駕駛須引導乘客下車退出車道至安全處所**

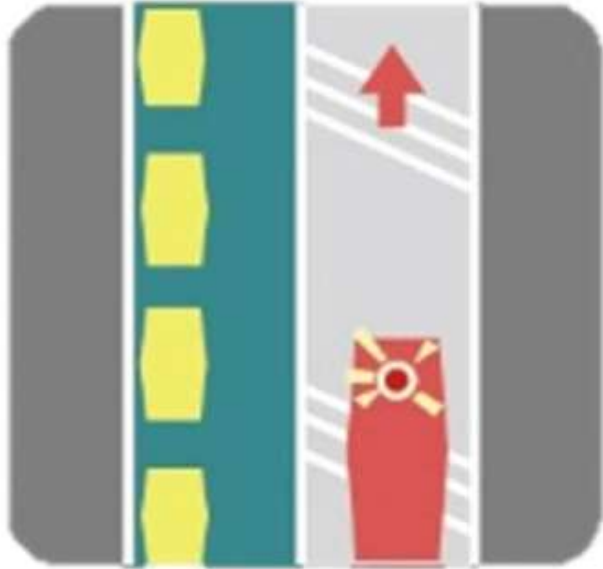
車輛靠左熄火 鑰匙留車上依指示逃生
保持緊急車道暢通

停靠左側(蘇花改)

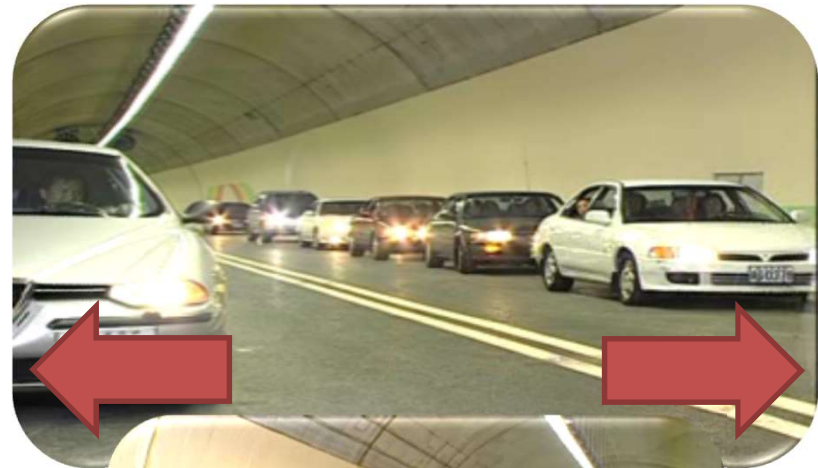
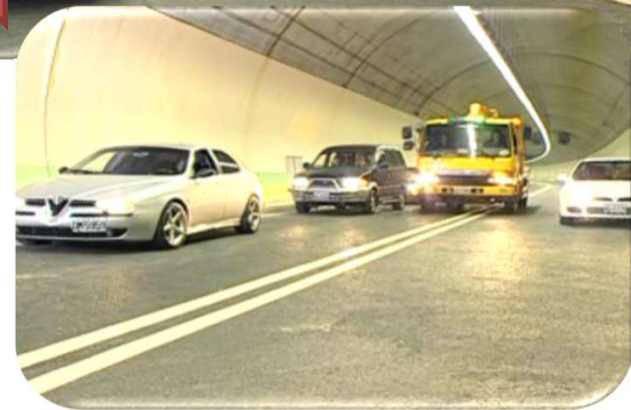
停靠兩側(八卦山/雪隧)
